Tutorial Avançado de Análise de Eventos

Parte 1: Questões

Karl Zimmerman, *Schweitzer Engineering Laboratories, Inc.*

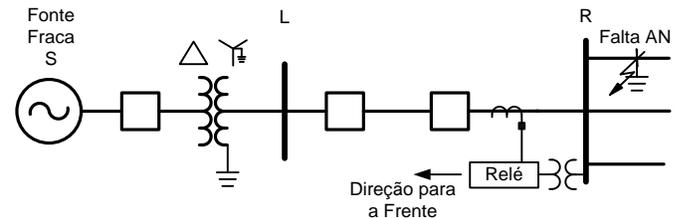
Fig. 1. Diagrama unifilar do sistema do exemplo

Este evento ocorreu numa linha de 230 kV protegida por um Sistema de Proteção de Transmissão SEL-311C. Os esquemas de transferência de trip direto e transferência de trip com sobrealcance permissivo (POTT) eram aplicados com elementos de proteção de fase e de terra. O relé deu trip para uma falta reversa aparente, conforme mostrado na Fig. 1.

Primeiro, considere a operação esperada. Para uma falta externa (falta reversa a partir do terminal R), nenhum trip seria esperado. Os relés do terminal L vão provavelmente detectar uma falta à frente e enviar um sinal de trip permissivo para o terminal R. A única possibilidade de ocorrer um trip é se houvesse uma falha da proteção ou do disjuntor para eliminar a falta a partir da linha protegida. No entanto, o que realmente ocorreu foi um trip no terminal R.

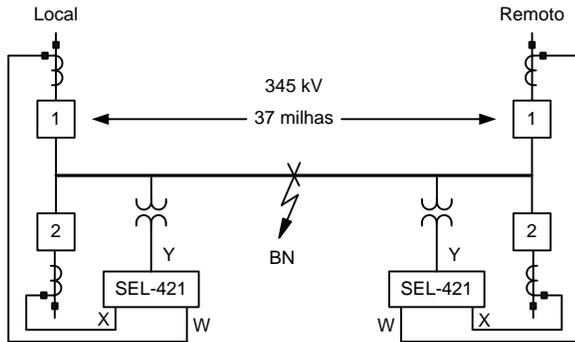
Fig. 2. Diagrama unifilar do sistema do exemplo

Neste exemplo, um Sistema de Proteção, Automação e Controle SEL-421 deu trip em alta velocidade para uma falta na linha. As concessionárias envolvidas consideraram esta operação como sendo correta. No entanto, aqui temos a oportunidade de analisar os relatórios do evento. O que podemos aprender de uma operação correta? O diagrama unifilar é mostrado na Fig. 2.

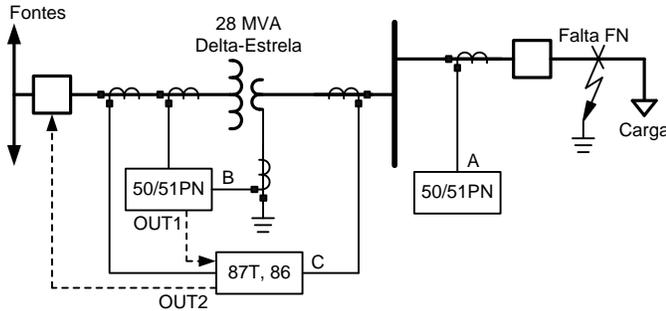
Fig. 3. Diagrama unifilar do sistema

Uma falta em um alimentador de distribuição produziu uma operação indesejada em um relé diferencial do transformador. A Fig. 3 mostra o diagrama unifilar do sistema.

- O religador (A) deve operar primeiro.
- O relé de sobrecorrente de retaguarda do transformador (B) deve operar em segundo lugar.
 - O relé protege o transformador com base na curva de danos.
 - O relé coordena com o controlador do religador a jusante (“downstream”).
 - A saída de B é conectada como uma entrada no Relé C, que atua como um relé de bloqueio.
- O relé diferencial do transformador (C) 87T deve restringir.

- Houve uma falta fase-terra no alimentador.
- A religador A não deu trip.
- A chave seccionadora (“circuit-switcher”) do lado de alta deu trip.
- A subestação e todas as cargas foram desenergizadas.

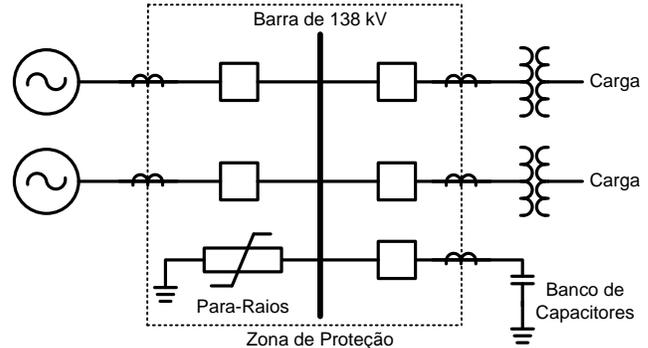
Fig. 4. Diagrama unifilar da zona de proteção do diferencial de barras

A Fig. 4 mostra o diagrama unifilar de uma barra de 138 kV protegida por um esquema diferencial de barras de alta impedância. A barra possui duas fontes de linha de alimentação, dois transformadores alimentando uma carga radial, um para-raios e um banco de capacitores. O banco de capacitores é controlado manualmente (energizado e desenergizado) pelos operadores do sistema para ajustar a tensão do sistema.

Em um esquema com diferencial de barras de alta impedância, as saídas de todos os TCs são ligadas em paralelo e conectadas através de um resistor de alto valor (2000 ohms no Relé Diferencial de Alta Impedância SEL-587Z). Os TCs são selecionados com a mesma relação (neste caso, todos os TCs de 2000:5). Se uma corrente desequilibrada fluir, tal como para uma falta interna, é desenvolvida uma tensão através do resistor e o relé compara a tensão com um valor limite pré-definido. O limite é normalmente definido para suportar uma falta externa se um TC saturar completamente.

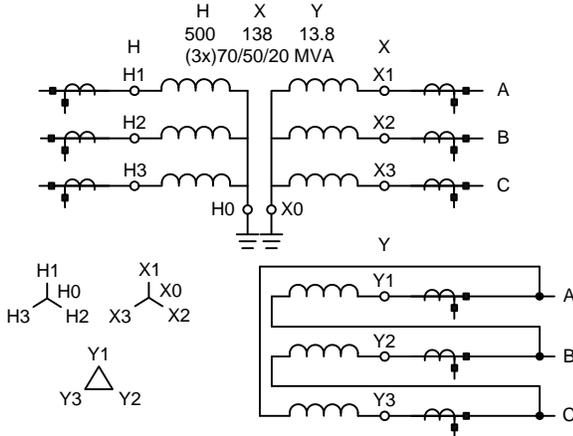
Fig. 5. Diagrama trifilar simplificado

Uma fábrica de grande porte foi submetida a dois trips críticos do transformador, os quais causaram uma perda de produção enquanto os trips estavam sendo investigados. Os transformadores eram na realidade três transformadores monofásicos com três enrolamentos conectados em estrela-estrela-delta. Um diagrama trifilar simplificado é mostrado na Fig. 5. A Fig. 6 mostra um diagrama de fiação mais detalhado, onde pode-se observar um transformador de reserva.

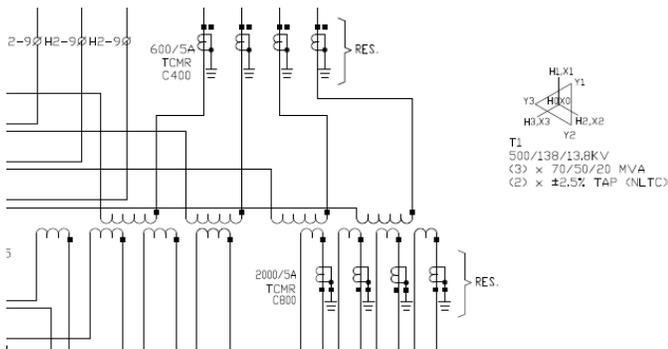
Fig. 6. Captura de tela detalhada mostra transformadores monofásicos conectados em estrela-estrela-delta com um transformador de reserva.

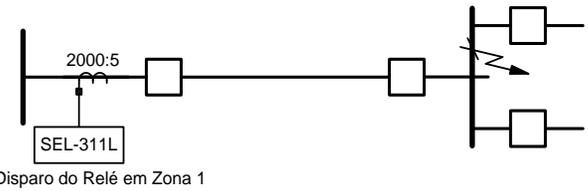
Fig. 7. Diagrama unifilar mostra o trip na Zona 1 para uma falta na barra remota

Um relé de proteção de linha deu trip para uma falta AN na barra remota e sinalizou Zona 1, o que foi considerado uma operação incorreta. Ver a Fig. 7.

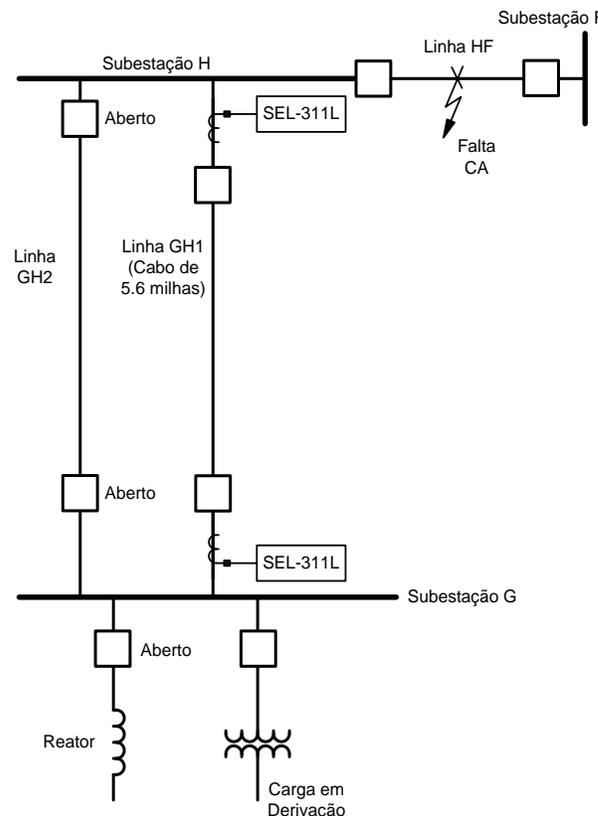
Fig. 8. Diagrama unifilar do sistema básico

Um esquema diferencial de corrente de linha (87L) operou para uma falta CA fora da zona de proteção do elemento de sequência-negativa (87L2) em um cabo de 230 kV de 5.6 milhas sem carga em derivação. Por definição, esta é uma operação não desejada. A Fig. 8 mostra um diagrama unifilar básico. Observe que esta linha é radial com apenas uma carga derivada e um reator na Subestação G.
