# Tutorial de Análise de Eventos

## Parte 1: Definição dos Problemas

David Costello, Schweitzer Engineering Laboratories, Inc.

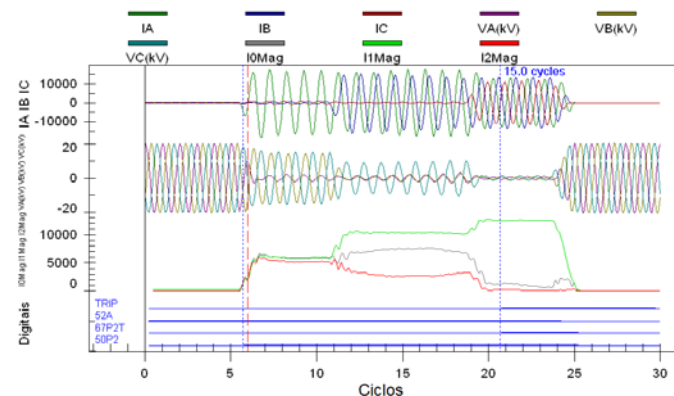
Fig. 1. Falta no Alimentador da Distribuição (2 – Distribution Feeder Fault 351S-6.cev)

Abra o relatório de evento denominado **2 – Distribution Feeder Fault 351S-6.cev** para analisar este caso. Consulte a Fig. 1 para ver uma captura deste evento na tela.

Observe na Fig. 1 que a corrente de defeito na fase é maior durante o período da falta fase-terra. Na Fig. 2, a corrente de defeito na fase é maior durante o período da falta trifásica.

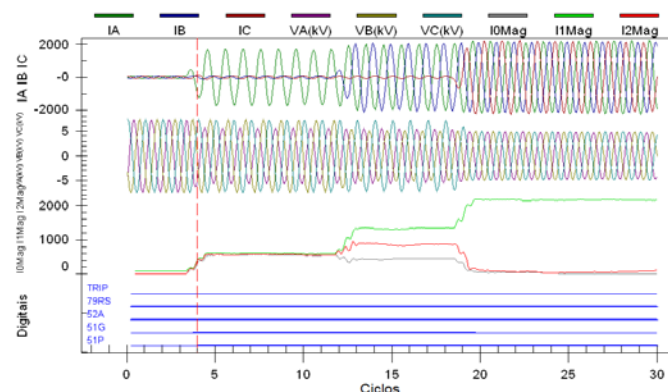
Fig. 2. Falta no Alimentador da Distribuição (2 – Distribution Feeder Fault 351A.cev)

Outro relatório de evento de um sistema diferente é fornecido para comparação. Abra o relatório de evento denominado **2 – Distribution Feeder Fault 351A.cev** para analisar este caso. Consulte a Fig. 2 para ver uma captura na tela deste evento. O relé envolvido foi um SEL-351A. O Manual de Instrução é fornecido como parte do material de classe e também está disponível em [www.selinc.com](http://www.selinc.com).

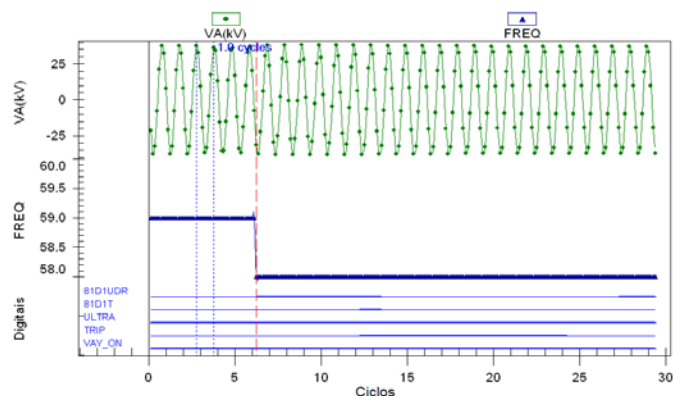
Fig. 3. Teste de Frequência 1 (3 – Frequency Load Shed Test One 451-5.cev)

Abra o relatório de evento denominado **3 – Frequency Load Shed Test One 451-5.cev** para analisar o primeiro teste. Consulte a Fig. 3 para ver uma tela com a captura deste evento. O relé envolvido foi um SEL-451-5. O Manual de Instrução é fornecido como parte do material de classe e também está disponível em [www.selinc.com](http://www.selinc.com).

Três problemas foram observados pelos técnicos. Em primeiro lugar, o contato de saída usado pelo elemento de subfrequência 81D1T repicou continuamente após a frequência ter sido reduzida abaixo do ponto de ajuste, e não parou até que a frequência tivesse retornado ao normal. Segundo, o tempo de trip para o evento de subfrequência foi ligeiramente maior do que o esperado. Em terceiro lugar, a medição da frequência interrompeu o rastreamento em 58.0 Hz, apesar de o equipamento de teste ter sido reduzido abaixo deste nível.

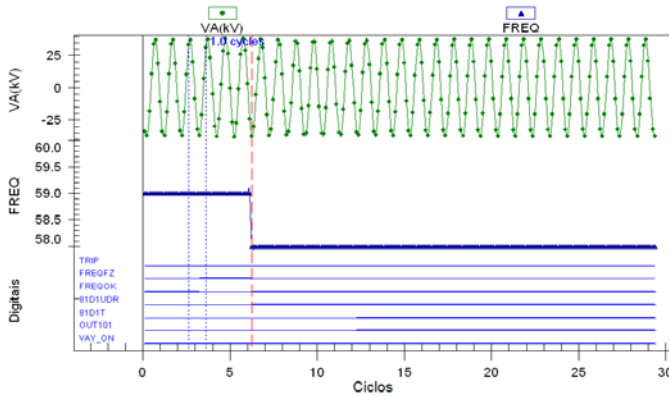
Fig. 4. Teste de Frequência 2 (3 – Frequency Load Shed Test Two 451-5.cev)

Abra o relatório de evento denominado **3 – Frequency Load Shed Test Two 451-5.cev** para analisar o segundo teste. Consulte a Fig. 4 para ver uma tela com a captura deste evento. A lógica de trip foi alterada para o segundo teste, ajustando TR igual a NA. A única outra mudança efetuada para este teste foi a adição dos Relay Word bits FREQOK (rastreamento da frequência OK) e FREQFZ (rastreamento da frequência congelado) para os elementos digitais registrados com relatórios de evento.

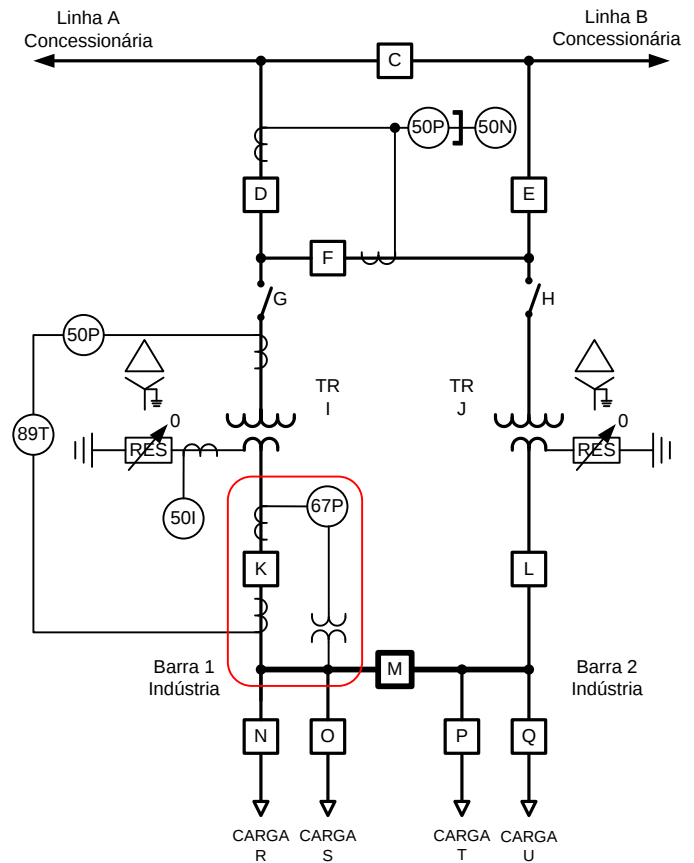
Fig. 5. Diagrama Unifilar para Operação do Elemento Direcional

Um diagrama unifilar é fornecido na Fig. 5. A planta industrial é uma carga radial. O SEL-351A fornece a função 67P. Neste relé, a direção à frente é entrando no barramento industrial; a direção reversa é entrando na concessionária. O fluxo de potência reversa, devido às combinações de status do disjuntor adicional (“odd breaker”), através de qualquer transformador não é desejado ou permitido.

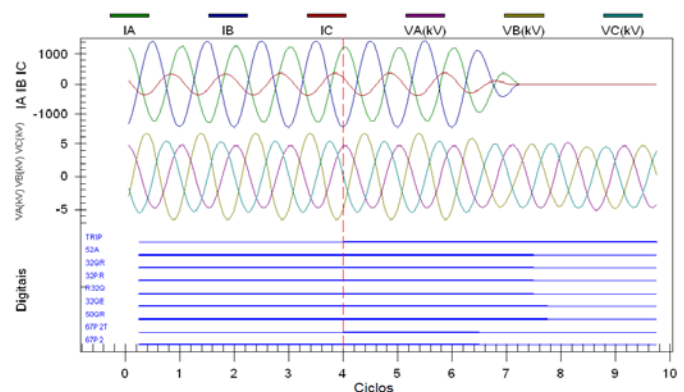
Fig. 6. Dados do Disjuntor Principal (4 – Main Breaker Directional Element 351A.cev)

Abra o relatório de evento denominado **4 – Main Breaker Directional Element 351A.cev** para analisar o evento. Consulte a Fig. 6 para ver uma tela com a captura deste evento.

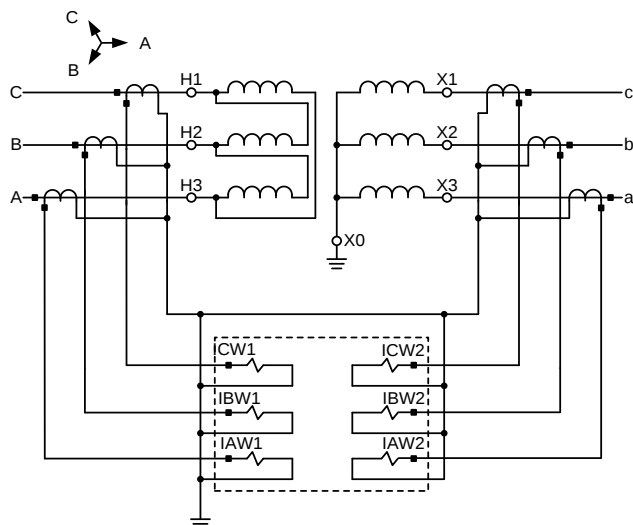
Fig. 7. Aplicação do Transformador

A aplicação do transformador é configurada como mostrado na Fig. 7. O terminal de alta tensão está conectado em delta e identificado como Enrolamento 1 (Winding 1: W1). O terminal de baixa tensão está conectado em estrela e identificado como Enrolamento 2 (Winding 2: W2).

O transformador é padrão ANSI, onde a polaridade de H1 é conectada à não-polaridade de H2. A rotação de fases do sistema é ABC. A fase C é conectada em H1, a fase B é conectada em H2, e a fase A é conectada em H3.

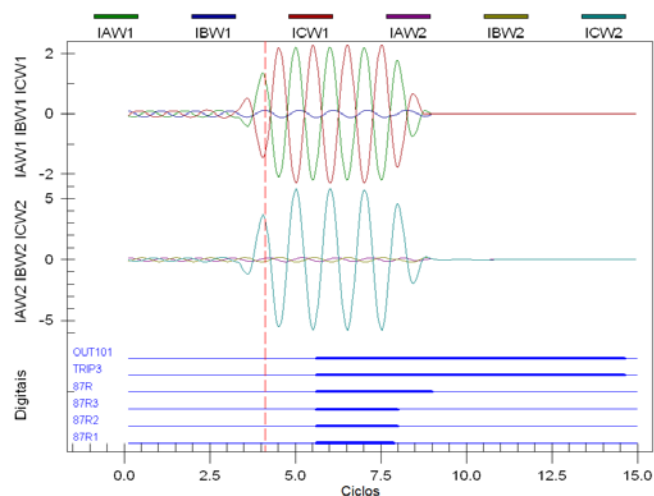
Fig. 8. Correntes de Fase (5 – Transformer Filtered Event 387A.cev)

Abra os relatórios de evento denominados 5 – **Transformer Differential Report 387A.cev** e 5 – **Transformer Filtered Report 387A.cev** para analisar este evento. Consulte a Fig. 8 e a Fig. 9.

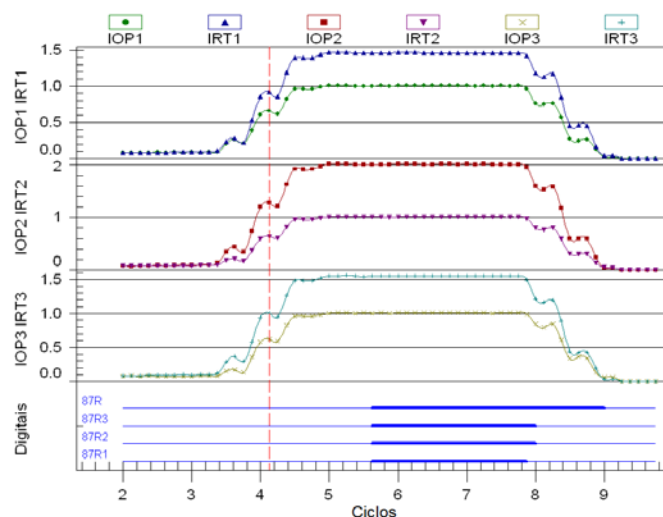
Fig. 9. Sinais do Diferencial (5 – Transformer Differential Report 387A.cev)

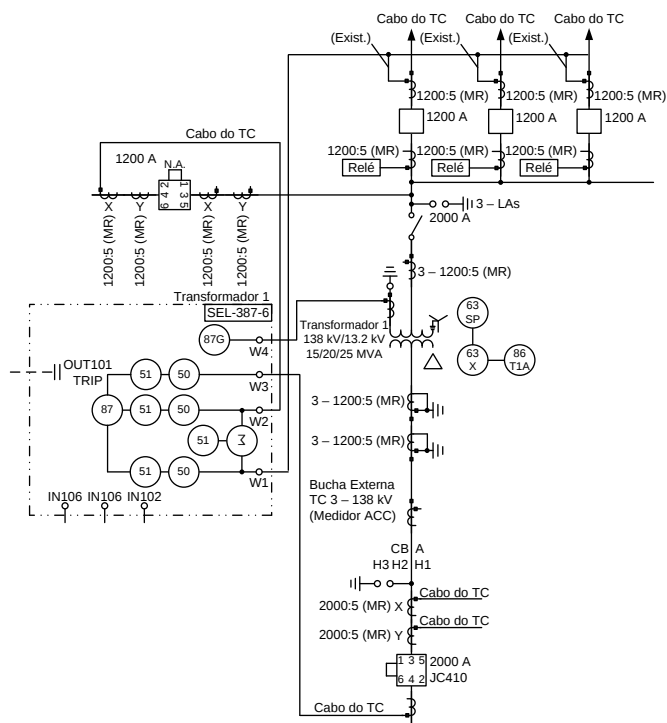
Fig. 10. Aplicação de REF

A proteção contra falta à terra restrita (REF: “Restricted Earth Fault”) de um SEL-387-6 foi habilitada em um transformador de 25 MVA para fornecer uma zona de proteção diferencial de corrente de terra sensível para o enrolamento em estrela aterrada e barramento do lado de baixa tensão. Ver Fig. 10.

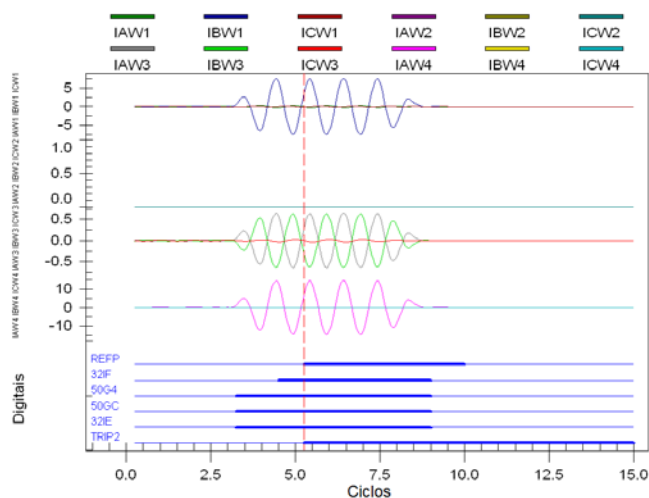
Fig. 11. Aplicação de REF (6 – Transformer REF 387-6.ccv)

O Manual de Instrução do SEL-387-6 é fornecido como parte do material de classe e está disponível em [www.selinc.com](http://www.selinc.com). Abra o relatório de evento denominado 6 – **Transformer REF 387-6.ccv** para analisar este evento. Consulte a Fig. 11. Os alimentadores do Enrolamento 1 são cargas radiais.

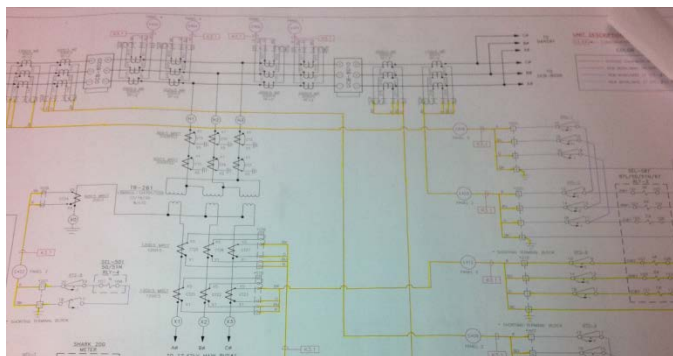
Fig. 12. Exemplo do Comissionamento

Ver a Fig. 12. Dois MRCTs de 1200:5, ligados no tap 900:5, são instalados em paralelo e conectados às entradas do Enrolamento 1 do relé. Um único MRCT 1200:5, ligado no

tap 1200:5, é conectado às entradas do Enrolamento 2 do relé. O transformador é classificado como 12/16/20 MVA e 138 kV/12.47 kV. A partir da Fig. 12, a polaridade de H1 está conectada à não-polaridade de H2. A fase A está conectada em H1, a fase B está conectada em H2, e a fase C está conectada em H3. A rotação de fases do sistema é ABC.

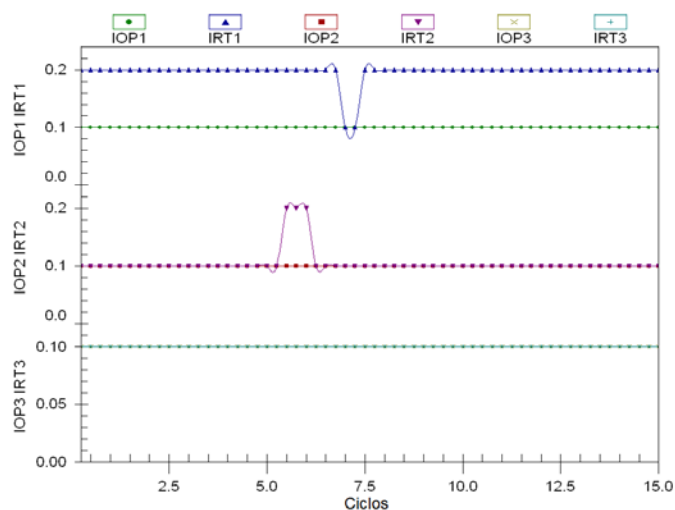
Fig. 13. IOP e IRT (7 – Transformer Commissioning Settings 587.pdf)

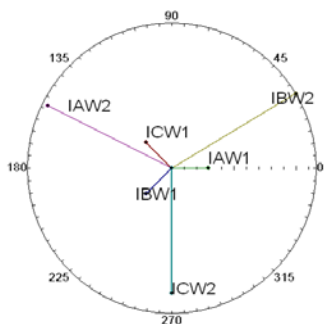
Fig. 14. Correntes do Enrolamento (7 – Transformer Commissioning Settings 587.pdf)

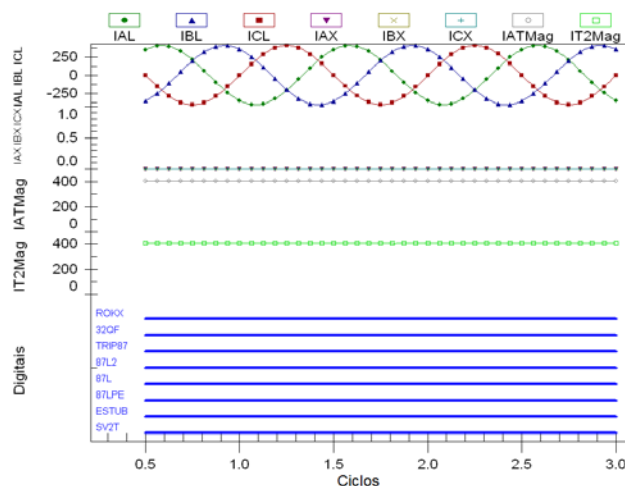
Fig. 15. Comissionamento do Diferencial de Corrente de Linha (8 – Transmission Line 87L Test 311L.cev)

Abra o relatório de evento denominado **8 – Transmission Line 87L Test 311L.cev** para analisar este evento. Este evento foi disparado manualmente enquanto correntes locais e remotas eram aplicadas simultaneamente aos relés usando equipamentos de teste sincronizados por satélite. Os dados do evento são do Terminal A de uma linha de dois terminais. Vamos nos referir à extremidade de linha remota como Terminal B.

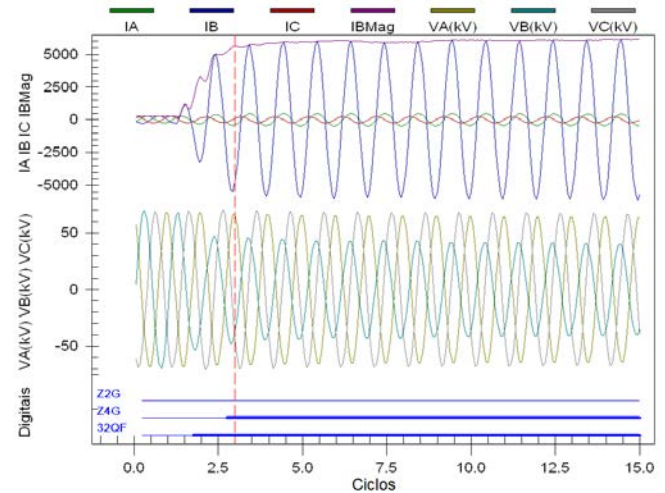
Fig. 16. Primeiro Evento, Terminal A (9 – A Delayed Fault Clearing 1st Event 311C.cev)

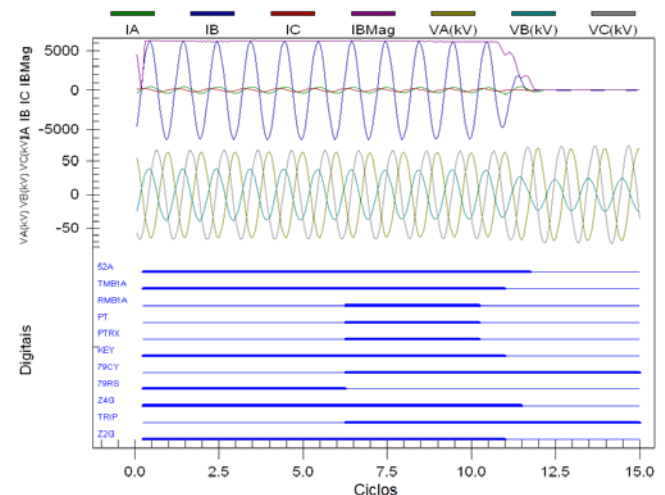
Fig. 17. Segundo Evento, Terminal A (9 – A Delayed Fault Clearing 2nd Event 311C.cev)

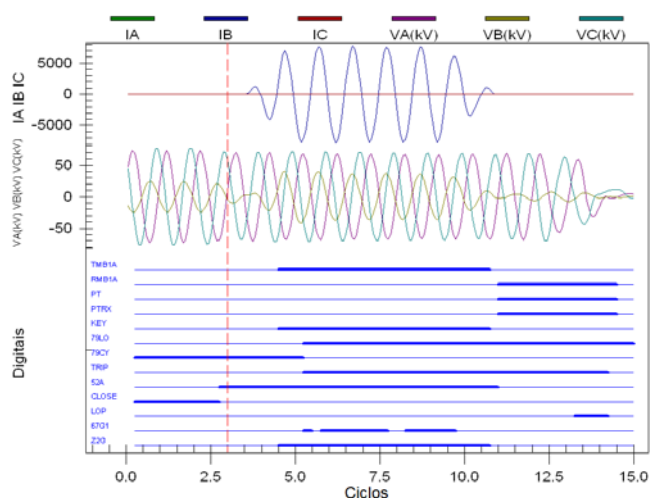
Fig. 18. Terceiro Evento, Terminal A (9 – A Delayed Fault Clearing 3rd Event 311C.cev)

A Fig. 18 mostra um religamento automático. Foi determinado que ocorreu um erro humano, tendo sido colocada uma “hot-line tag” (Permissão de Trabalho em Linha Viva com Bloqueio do Religamento Automático) na linha errada e não na linha energizada em que a equipe estava trabalhando. Felizmente, ninguém ficou ferido neste evento.

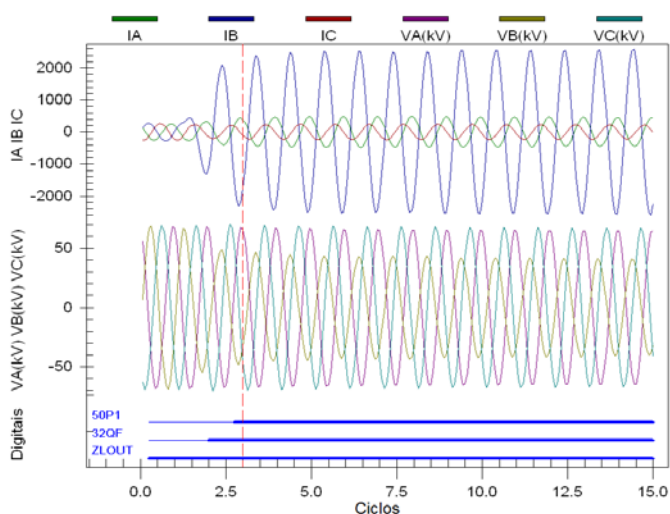
Fig. 19. Primeiro Evento, Terminal B (9 – B Delayed Fault Clearing 1st Event 311C.cev)

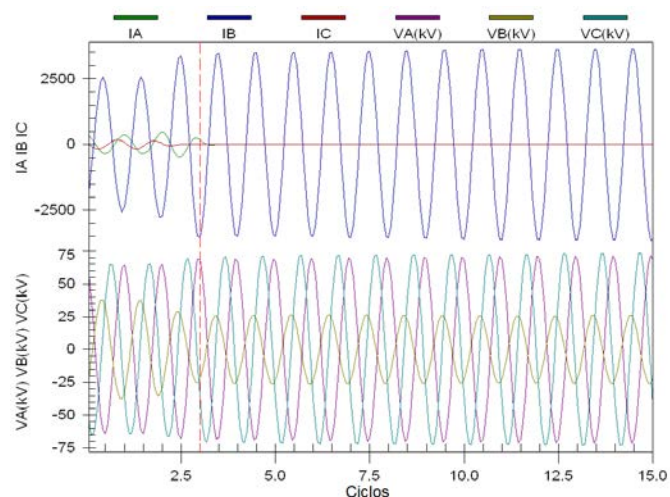
Fig. 20. Segundo Evento, Terminal B (9 – B Delayed Fault Clearing 2nd Event 311C.cev)

Z4G atua e inicia a temporização. Observe que a corrente de carga desaparece (a extremidade remota abriu).

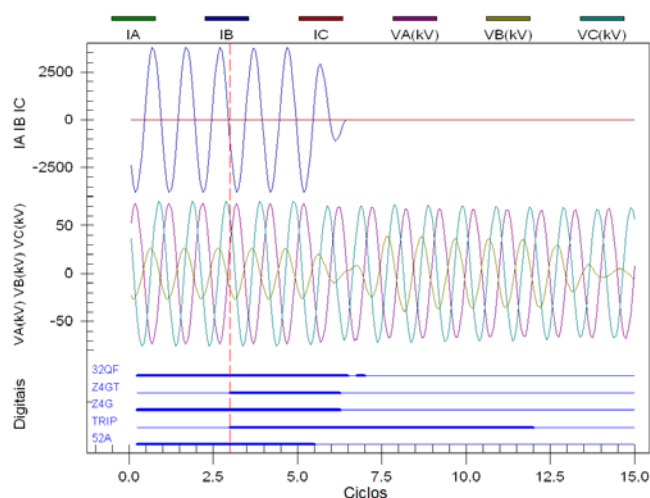
Fig. 21. Terceiro Evento, Terminal B (9 – B Delayed Fault Clearing 3rd Event 311C.cev)

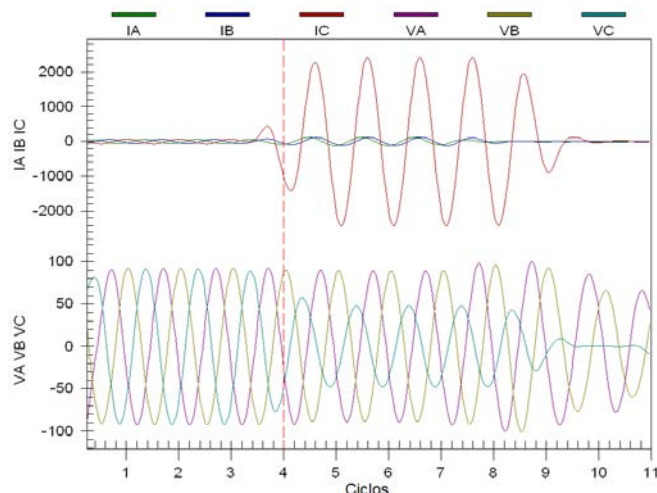
Fig. 22. Falta Fase-Terra (10 – Double End Fault Location R 121G.eve)

Ocorreu uma falta em uma linha de 161 kV com 82 milhas de comprimento. O terminal esquerdo (R) forneceu uma estimativa da localização da falta de 13.95 milhas (a partir da esquerda). O terminal direito (S) forneceu uma estimativa da localização da falta de 56.5 milhas (a partir da direita).

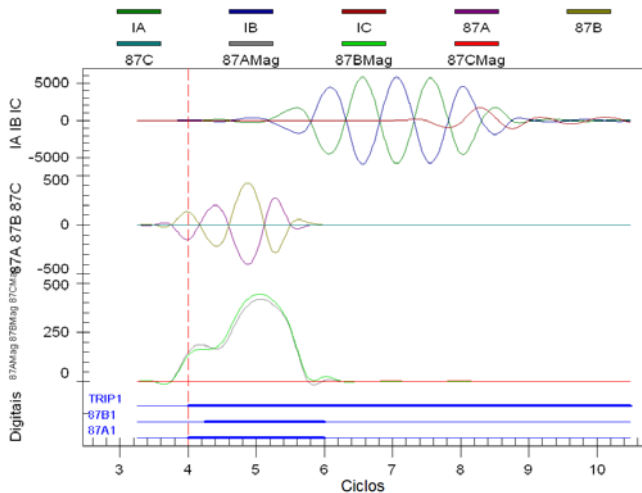
Fig. 23. Operação do Diferencial de Barras Filtrado (11 – High Impedance Bus Trip 587Z Filtered.cev)

Os contatos do relé de bloqueio foram ligados em paralelo com as entradas de alta impedância dos relés de forma que as entradas sejam curto-circuitadas imediatamente após um trip. As entradas de sobrecorrente foram conectadas em série com as entradas de tensão para medir a corrente através do circuito de alta impedância.

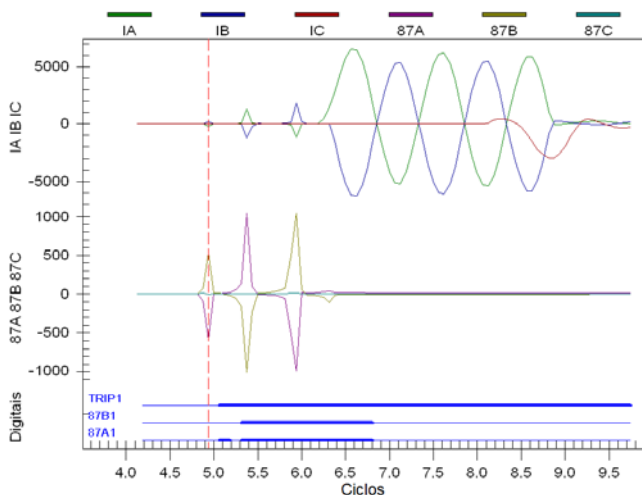
Fig. 24. Operação do Diferencial de Barras Bruto (11 – High Impedance Bus Trip 587Z Raw.cev)

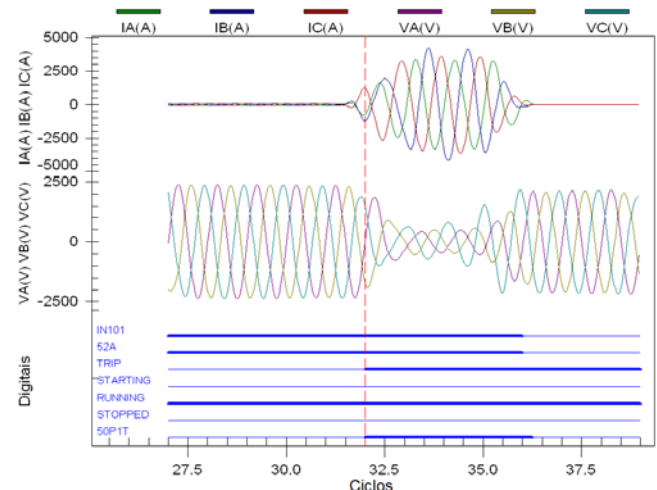
Fig. 25. Trip do Motor (12 – Motor Trip 710.cev)

usina. O motor estava operando no instante deste evento. Ver a Fig. 25.

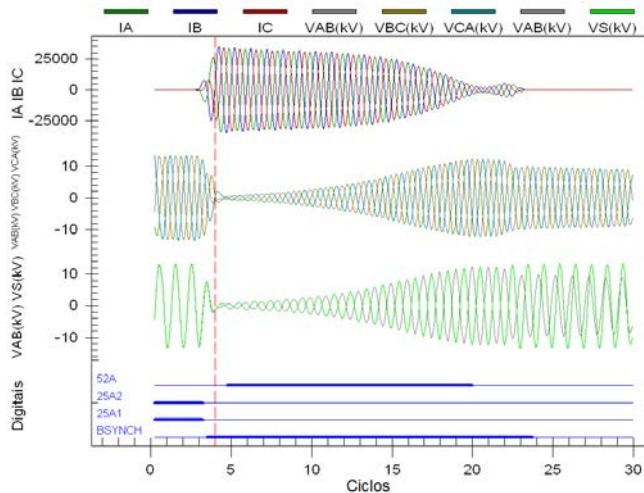
Fig. 26. Fechamento do Gerador (13 – Generator Close 300G.cev)

Uma unidade de vapor de 112 MVA foi fechada e gerou o evento mostrado na Fig. 26. Os operadores se esforçaram para determinar se a unidade desligou devido a uma falta ou algum outro problema.
